PROYECTO FIN DE GRADO

**Real Monasterio de Santa Clara**

**VIVIENDAS DE VIDA PARTICULAR**

LEVANTAMIENTO PLANIMÉTRICO, ESTUDIO DE CONSERVACIÓN Y PATOLÓGICO  
DE VIVIENDAS DE VIDA PARTICULAR DEL CONVENTO SANTA CLARA DE SEVILLA

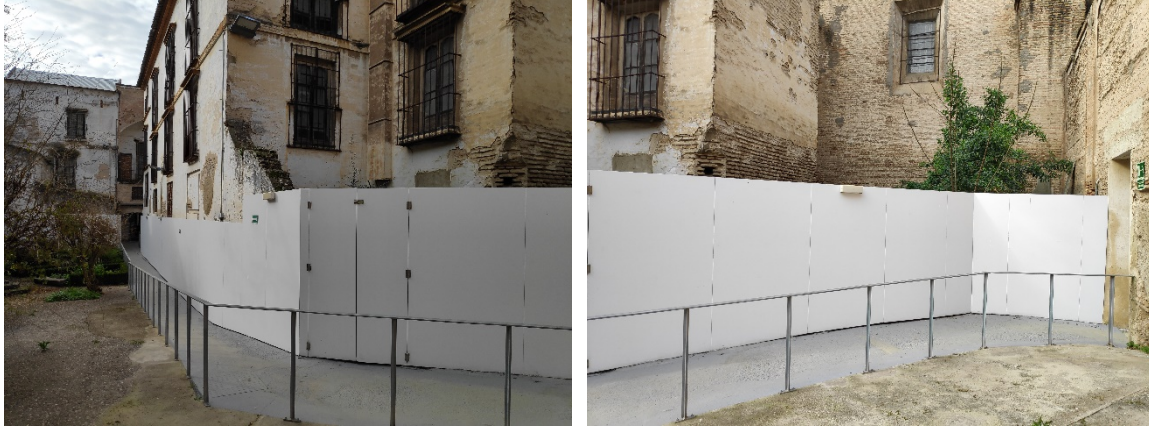
Además como se analiza posteriormente en la cuarta parte del trabajo, descripción constructiva, los huecos se encuentran totalmente o parcialmente cegados, lo que ha posibilitado la entrada de palomas y otros animales e insectos, incrementando la suciedad y deterioro del edificio.

Fig. 30 y 31. Cerramiento exterior del edificio con panel fenólico, fachadas suroeste y noreste. Elaboración propia

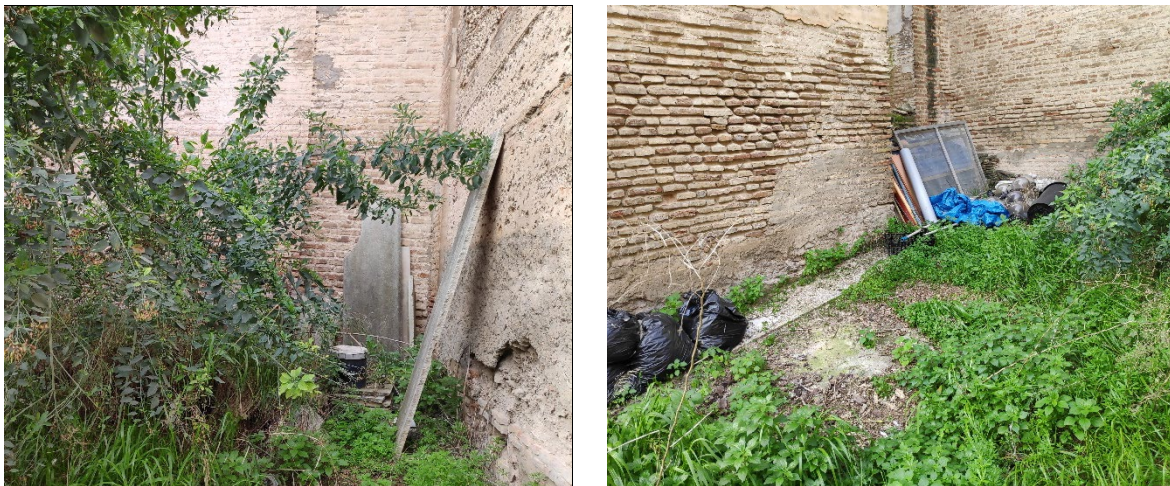
También destacar la presencia de abundante vegetación presente tras estos paneles, en el patio y edificaciones anexas localizadas entre el edificio y el cerramiento de la iglesia.

Fig. 32 y 33. Vegetación tras cerramiento exterior del edificio con panel fenólico. Elaboración propia

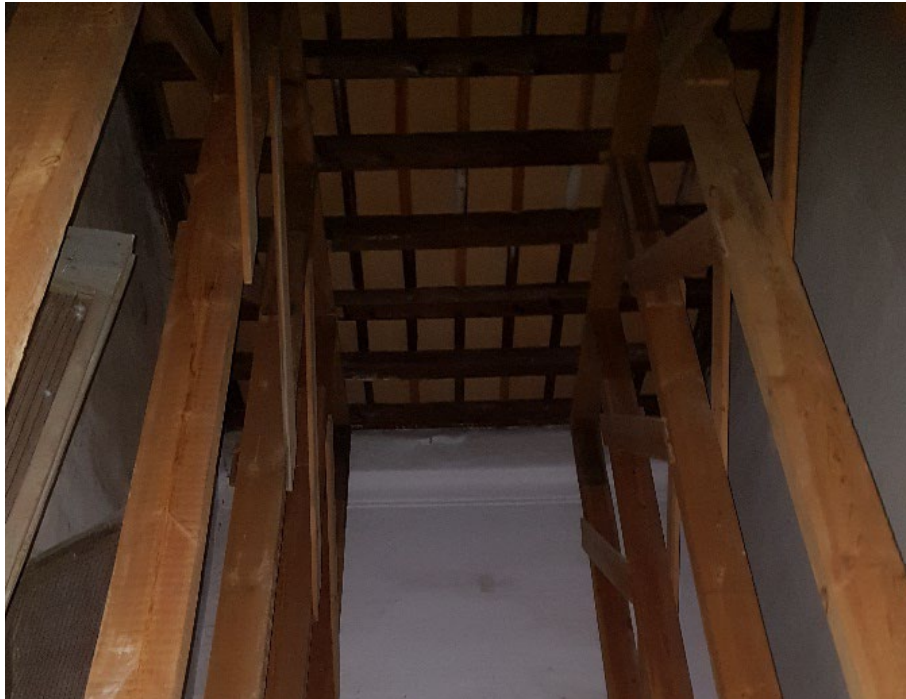
SEPULCRO - A01

El forjado de madera existente en esta estancia se encuentra rehabilitado, se ha retirado la solería y la capa de relleno sobre el forjado, se han colocado vigas y tablazón de madera en buen estado, la capa de relleno se ha sustituido por una capa de compresión de hormigón.

Nivel 1. Buen estado de conservación.

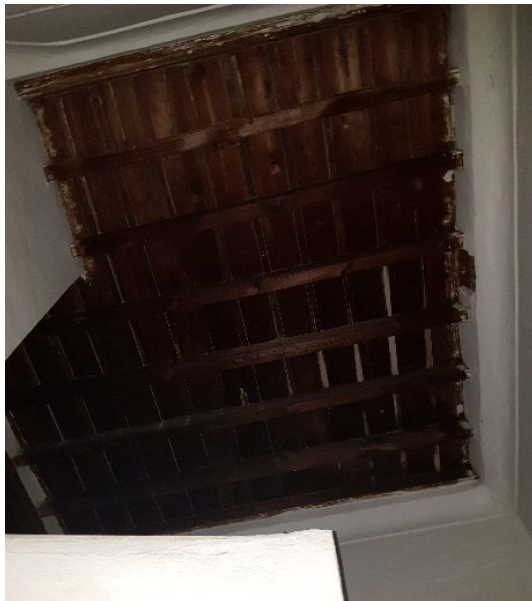
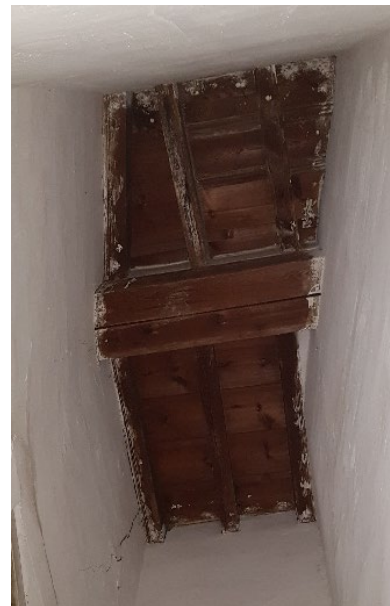
DISTRIBUIDOR A02 - A03

El forjado de madera existente en esta estancia presenta un estado bueno de conservación, tras inspección organoléptica no se detecta presencia de humedad o afección por insectos.

Nivel 1. Buen estado de conservación.

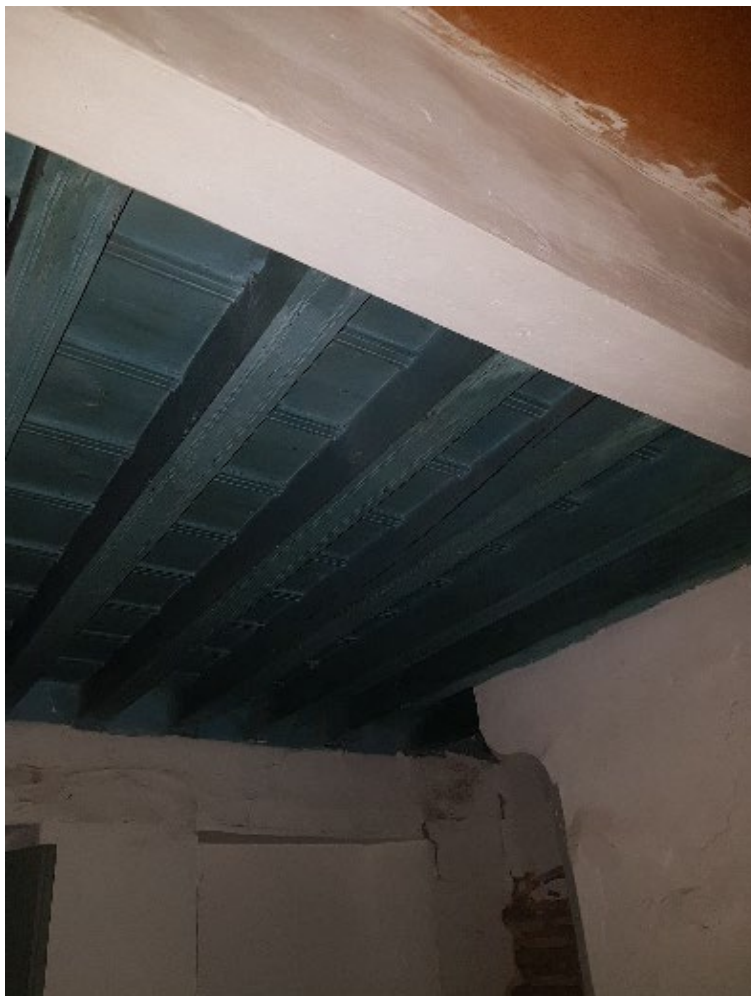
A03

El forjado de madera existente en esta estancia presenta un estado bueno de conservación, tras inspección organoléptica no se detecta presencia de humedad o afección por insectos.

Nivel 1. Buen estado de conservación.

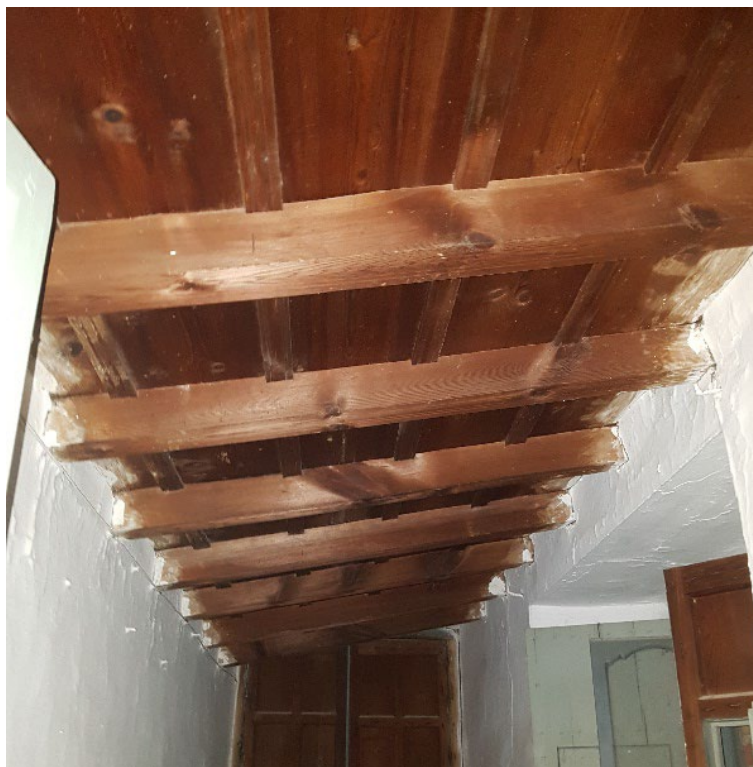
A05

El forjado de madera existente en esta estancia presenta un estado bueno de conservación, tras inspección organoléptica no se detecta presencia de humedad o afección por insectos.

Nivel 1. Buen estado de conservación.

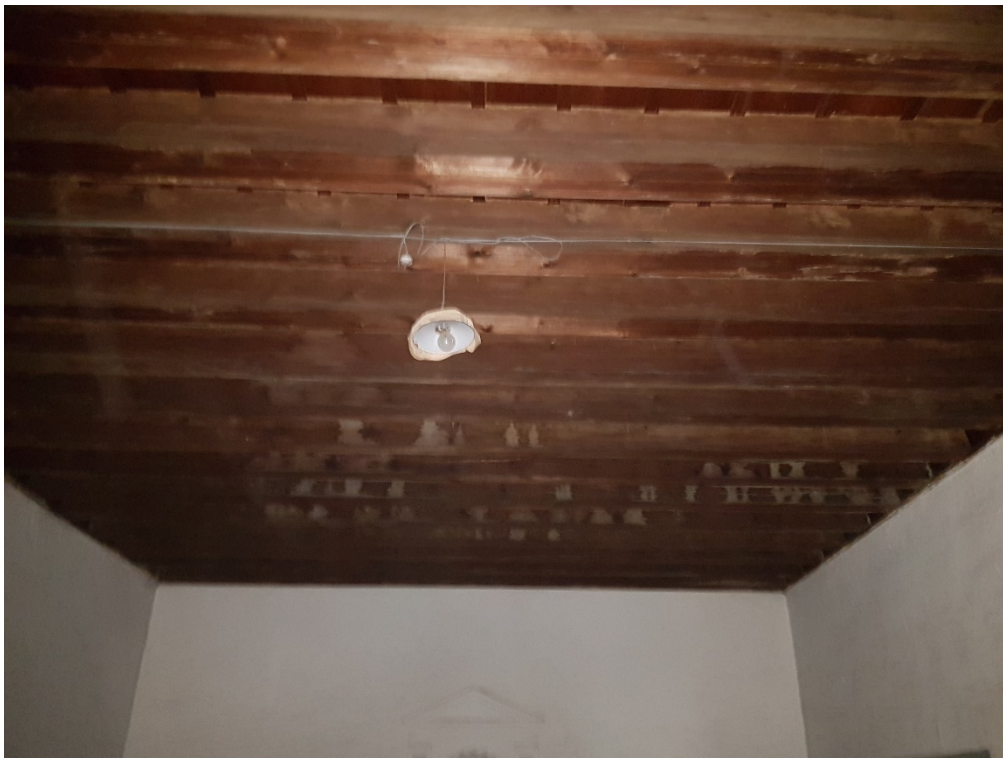
A06

El forjado de madera existente en esta estancia presenta un estado bueno de conservación, tras inspección organoléptica se detectan algunas policromías o fendas, no se detecta presencia de humedad o afección por insectos.

Nivel 1. Buen estado de conservación.

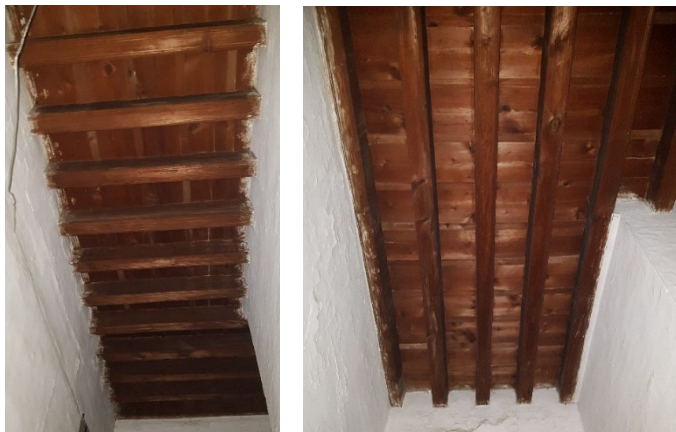
Fotografías. Estancia A08

El forjado de madera existente en esta estancia presenta un estado bueno de conservación, tras inspección organoléptica se detectan algunas policromías o fendas, no se detecta presencia de humedad o afección por insectos.

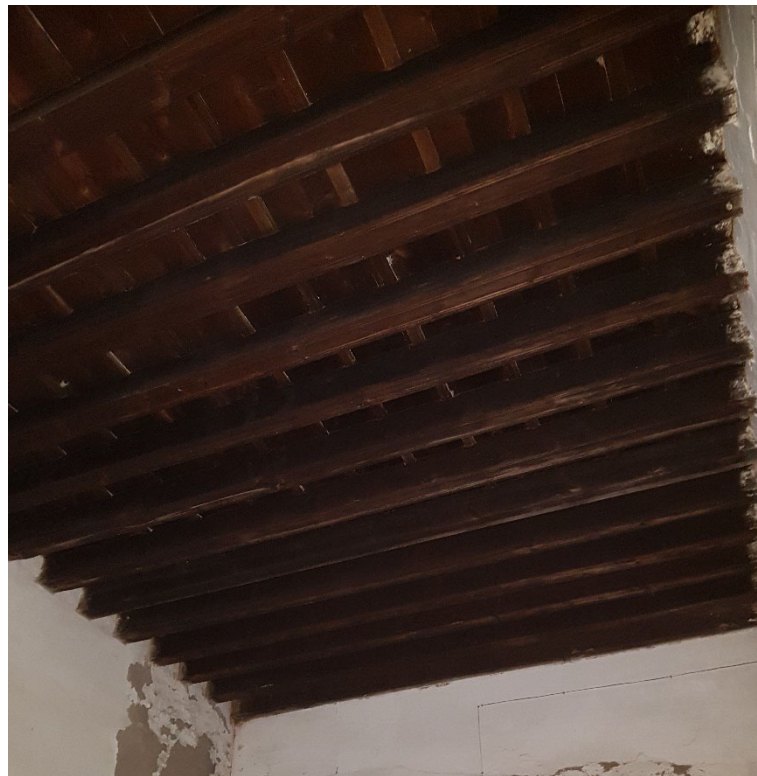
A08 DISTRIBUIDOR - LAVANDERÍA A11

El forjado de madera existente en esta estancia presenta un estado bueno de conservación, tras inspección organoléptica se detectan algunas policromías o fendas, no se detecta presencia de humedad o afección por insectos.

Nivel 1. Buen estado de conservación.

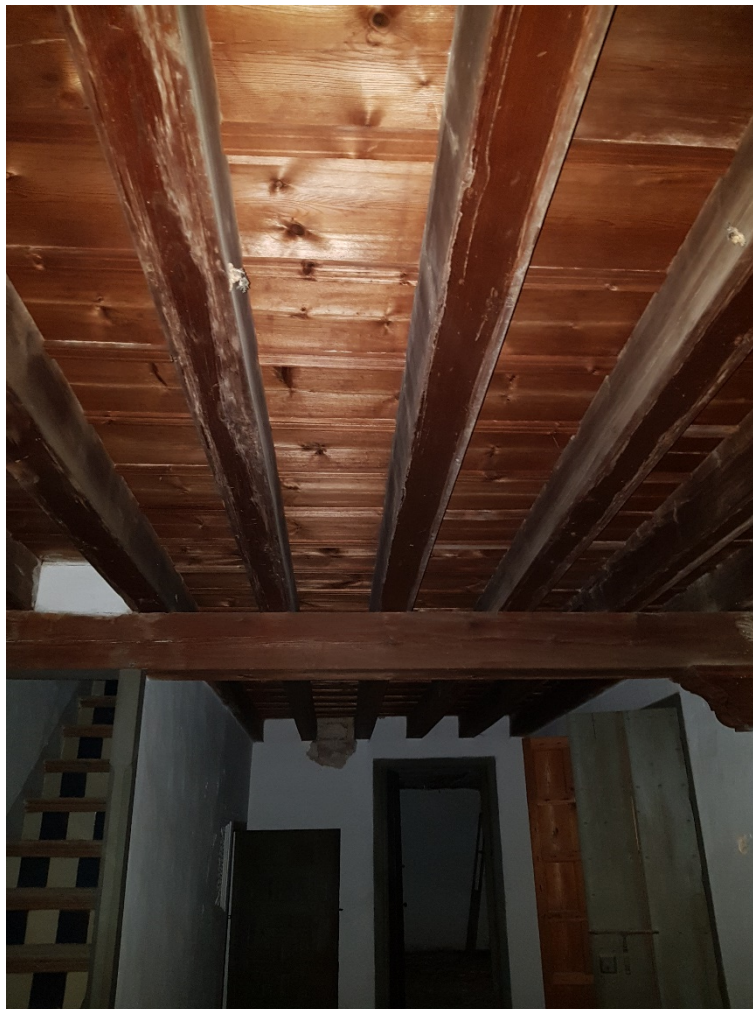
B03

El forjado de madera existente en esta estancia presenta un estado bueno de conservación, tras inspección organoléptica se detectan algunas policromías o fendas, no se detecta presencia de humedad o afección por insectos.

Nivel 1. Buen estado de conservación.

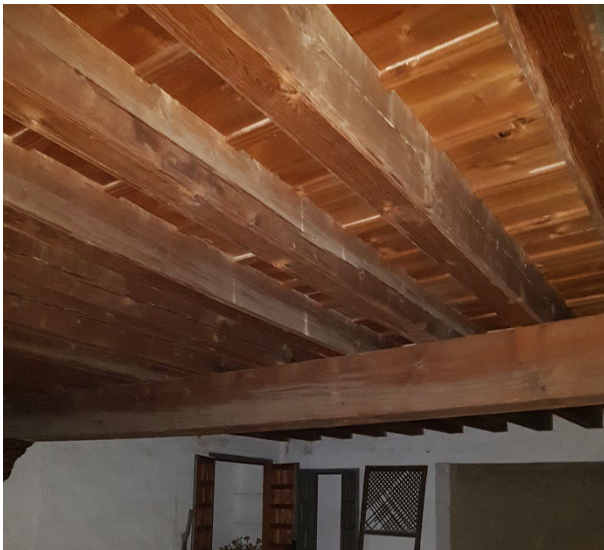
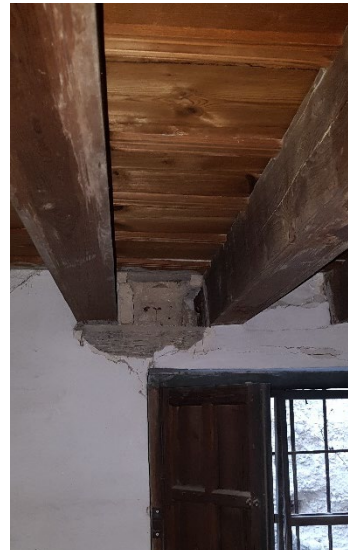
B04

El forjado de madera existente en esta estancia presenta un estado bueno de conservación, tras inspección organoléptica se detectan algunas policromías o fendas, no se detecta presencia de humedad o afección por insectos.

Nivel 1. Buen estado de conservación.

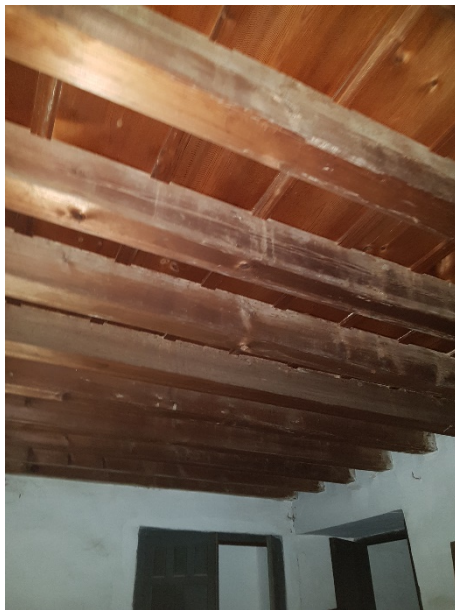
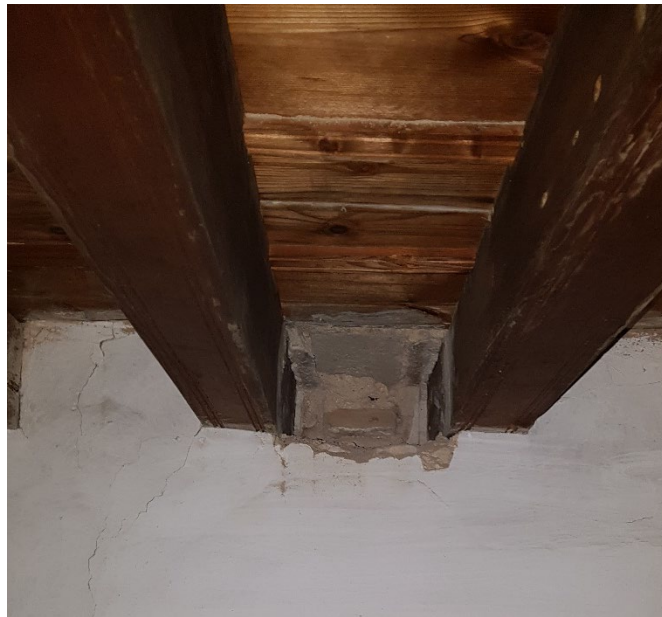
B06

El forjado de madera existente en esta estancia presenta un estado bueno de conservación, tras inspección organoléptica se detectan algunas policromías o fendas, no se detecta presencia de humedad o afección por insectos.

Nivel 1. Buen estado de conservación.

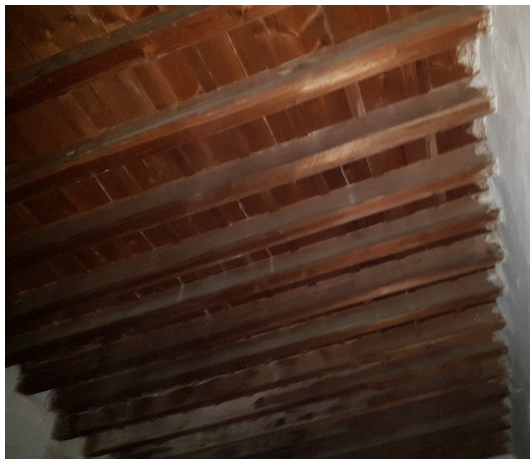
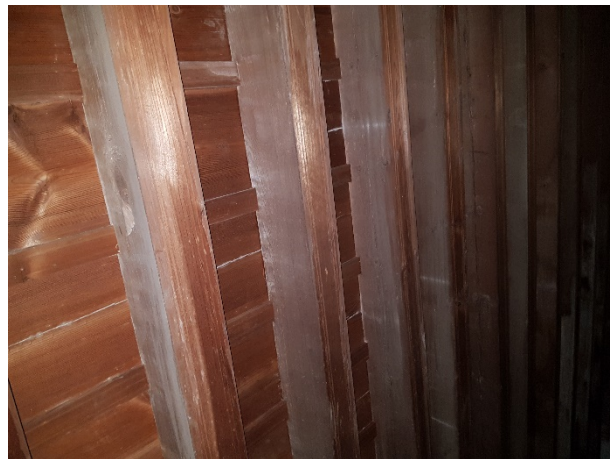
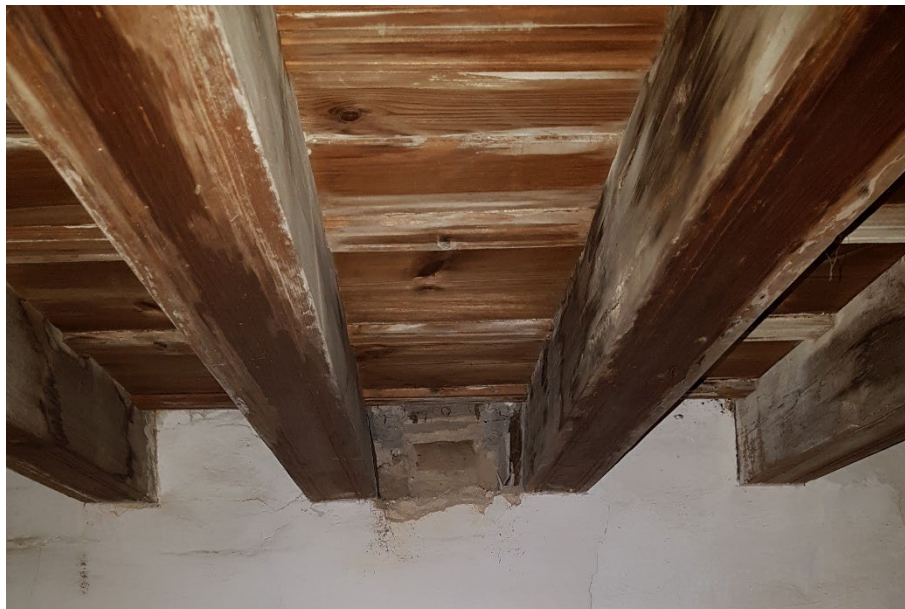
DISTRIBUIDOR B05 - B07

El forjado de madera existente en esta estancia presenta un estado bueno de conservación, tras inspección organoléptica se detectan algunas policromías o fendas, no se detecta presencia de humedad o afección por insectos.

Nivel 1. Buen estado de conservación.

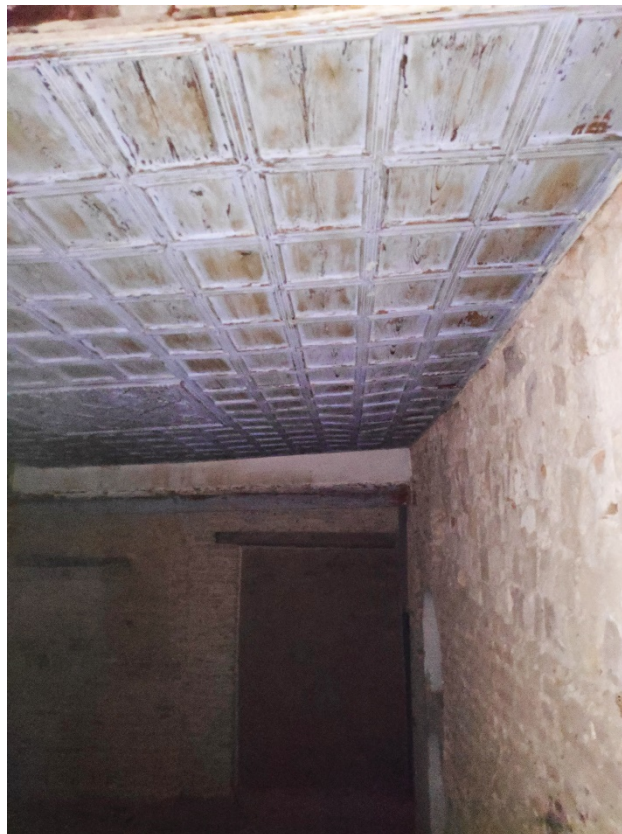
C02

El forjado de madera existente en esta estancia presenta un estado bueno de conservación, sería necesario la retirada del falso techo para analizar con mayor detalle pero no se detectan indicios de humedad o afección por insectos.

Nivel 1. Buen estado de conservación.

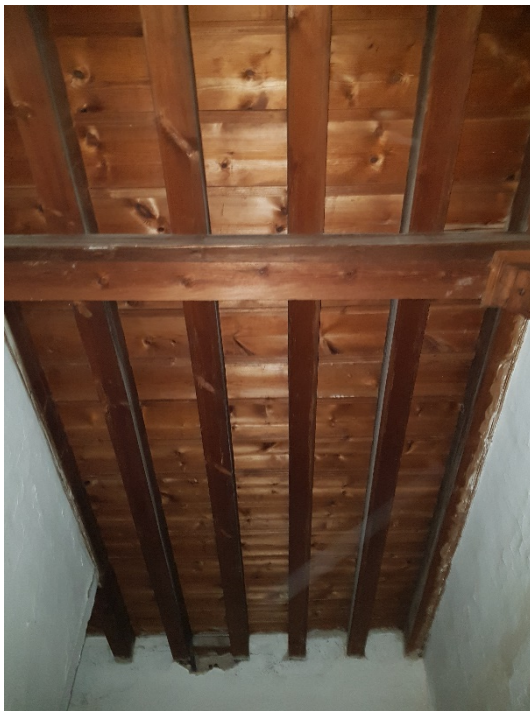
Estancia C03

El forjado de madera existente en esta estancia presenta un estado bueno de conservación, tras inspección organoléptica se detectan algunas policromías o fendas, no se detecta presencia de humedad o afección por insectos.

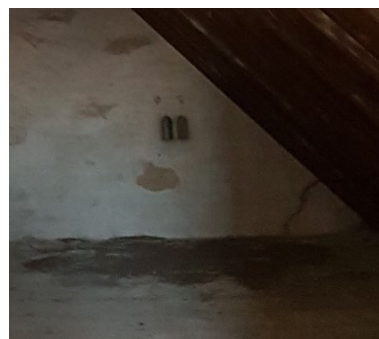
C06

El forjado de madera existente en esta estancia presenta un estado bueno de conservación, a excepción de la presencia puntual de humedades por filtración en una de las esquinas de la estancia. Este daño tiene su origen en la existencia de filtraciones desde cubierta como se observa en la fotografía adjunta. Se ha de valorar más exhaustivamente el estado de las cabezas de las vigas en ese punto mediante catas, para valorar su intervención.

Fotografía de nivel superior de la humedad detectada, se observan filtraciones desde cubierta.

Nivel 3. Necesitado de trabajos de restauración.

Estas filtraciones se analizarán y se propondrá la reparación de la cubierta de manera más detallada en otra ficha. En cuanto a los desperfectos en la madera procederá a realizar prótesis epoxídicas para su consolidación. Se dejará al descubierto la pieza de madera, eliminando la parte degradada. En la madera sana se realizarán taladros para alojar unas varillas de fibra de vidrio de refuerzo, con un diámetro ligeramente superior a éstas, para permitir el relleno con la formulación epoxi. Se colocarán las barras en los orificios, para conectar la madera sana y el mortero epoxi. Se montará un encofrado para restituir la zona perdida. La formulación epoxi se verterá en el encofrado, siendo más fluida en los orificios de las varillas. Con temperaturas medias superiores a los 10 °C, las piezas separadas podrán entrar en carga después de 3 o 4 días. Por debajo de 5 °C no es recomendable realizar estos trabajos.

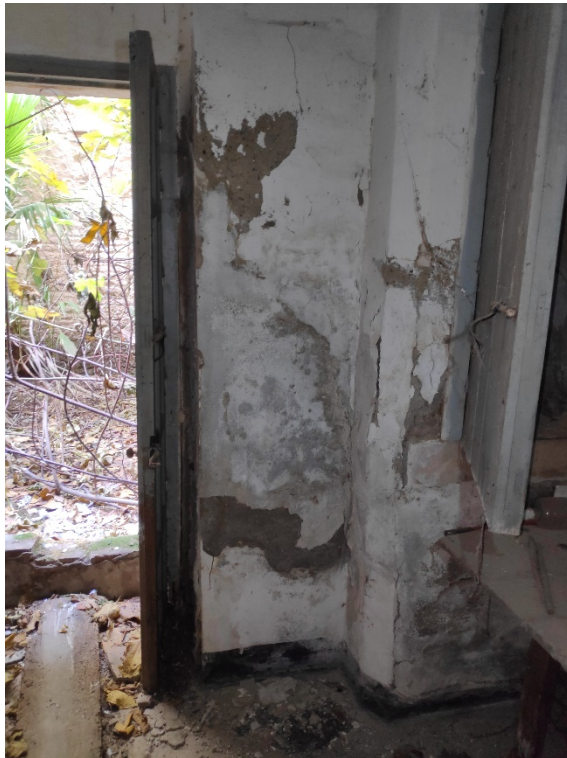
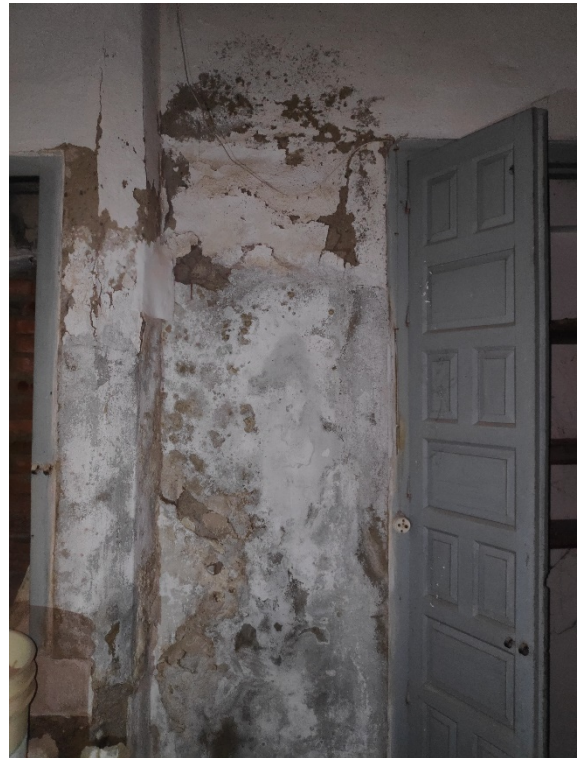
CÓDIGO - ES.MU.1

Nivel 3. Trabajos de restauración.

Se propone ejecutar un sistema que permita la ventilación de la base del muro con objeto de evitar la humedad ascendente por capilaridad, mediante conducto cerámico conectado a ventilador Ghibli con un conducto vertical de ventilación. Además se picarán los paramentos verticales, tanto exteriores como interiores y se retacarán las grietas con ladrillo y mortero de cal. Posteriormente se procederá a enfoscar con mortero de cal, dándole una terminación final con estuquillo en el exterior y pintado en blanco en el interior.

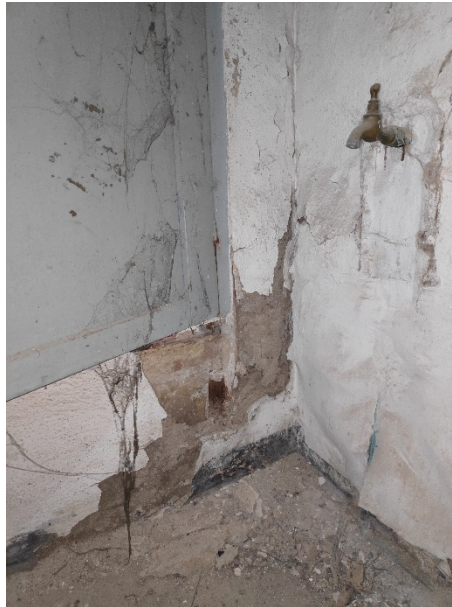
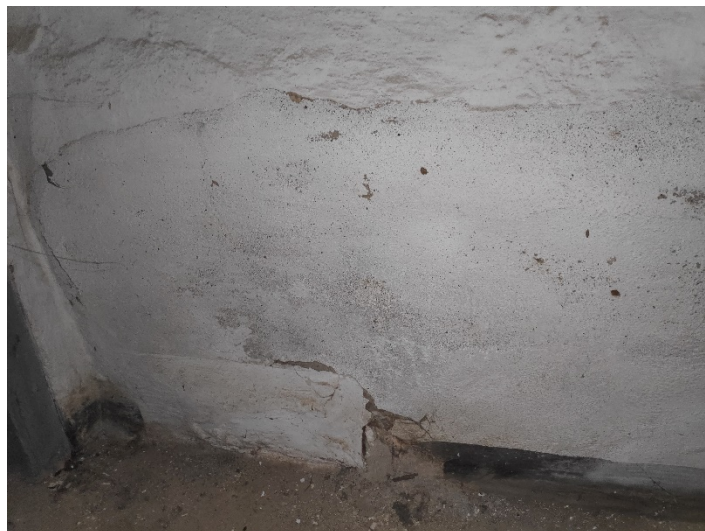
CÓDIGO - ES.MU.2

Nivel 3. Trabajos de restauración.

Se propone ejecutar un sistema que permita la ventilación de la base del muro con objeto de evitar la humedad ascendente por capilaridad, mediante conducto cerámico conectado a ventilador Ghibli con un conducto vertical de ventilación. Además se picarán los paramentos verticales, tanto exteriores como interiores y se retacarán las grietas con ladrillo y mortero de cal. Posteriormente se procederá a enfoscar con mortero de cal, dándole una terminación final con estuquillo en el exterior y pintado en blanco en el interior.

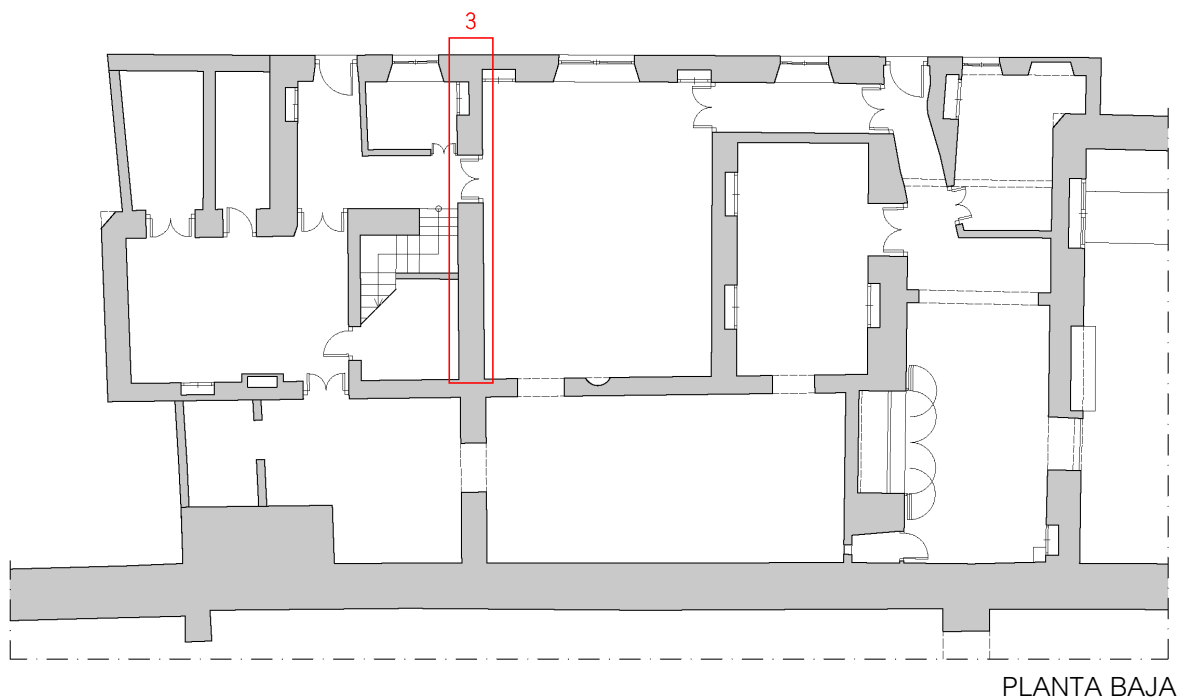
ESTRUCTURA / MURO / 3

Muro estructural de espesor 0'62 m, construido con ladrillo cerámico macizo. Arranca desde planta baja hasta forjado de planta ático. Posee sus dos caras al interior

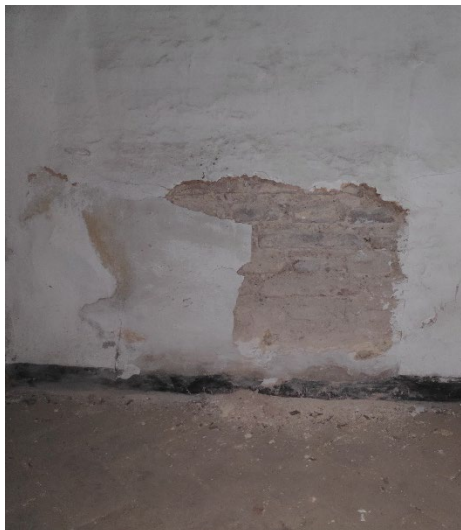
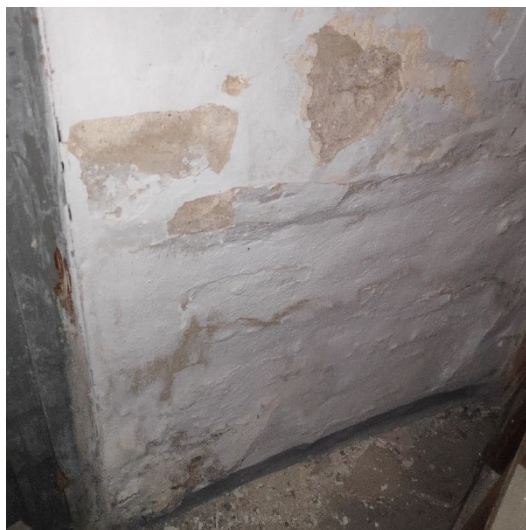
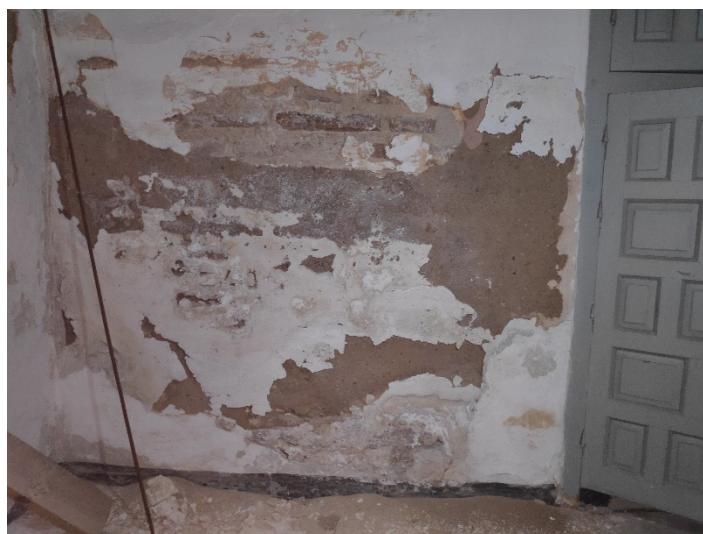
CÓDIGO - ES.MU.3

Nivel 3. Trabajos de restauración.

Se propone ejecutar un sistema que permita la ventilación de la base del muro con objeto de evitar la humedad ascendente por capilaridad, mediante conducto cerámico conectado a ventilador Ghibli con un conducto vertical de ventilación. Además se picarán los paramentos verticales y se retacarán las grietas con ladrillo y mortero de cal. Posteriormente se procederá a enfoscar con mortero de cal para dar una terminación final con pintura blanca.

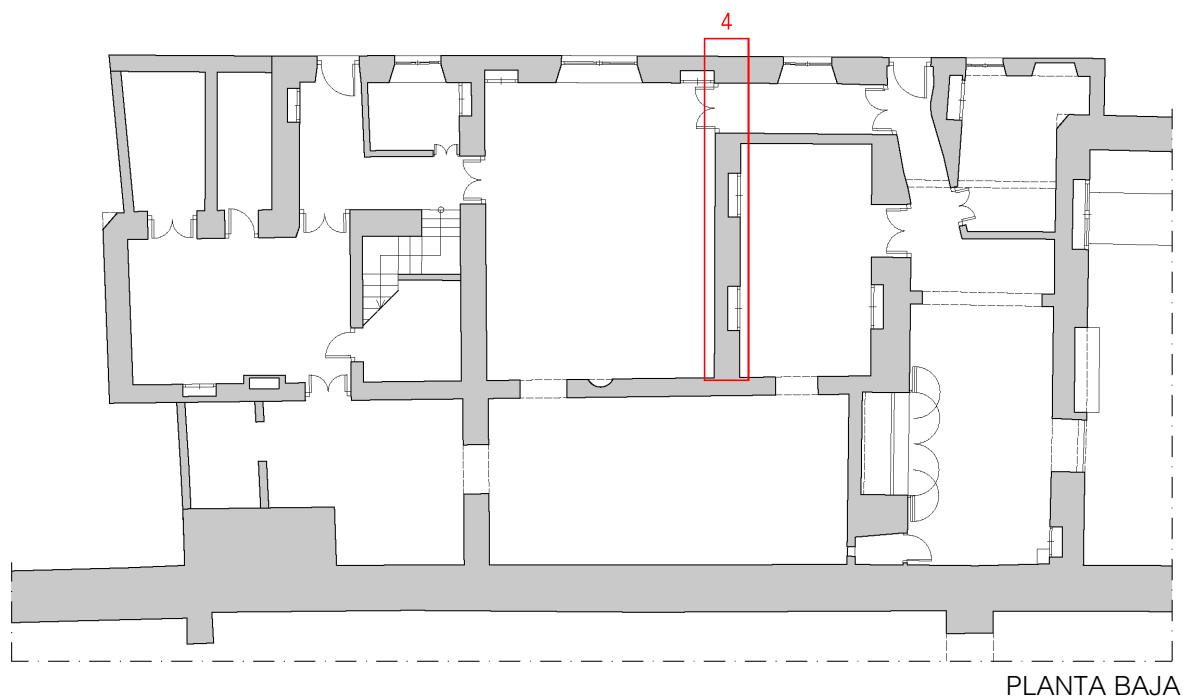
ESTRUCTURA / MURO / 4

Muro estructural de espesor 0'62 m, construido con ladrillo cerámico macizo. Arranca desde planta baja hasta forjado de planta ático. Posee sus dos caras al interior

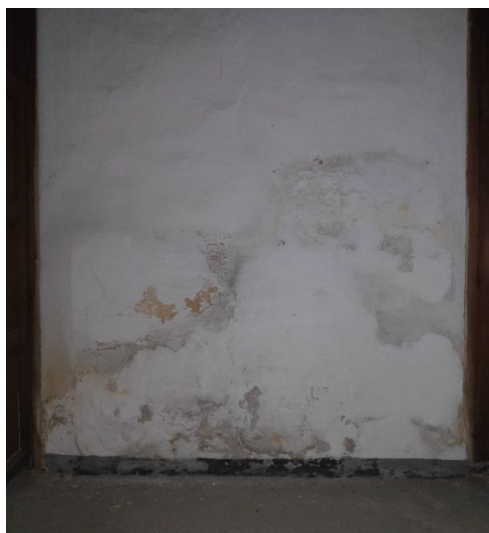
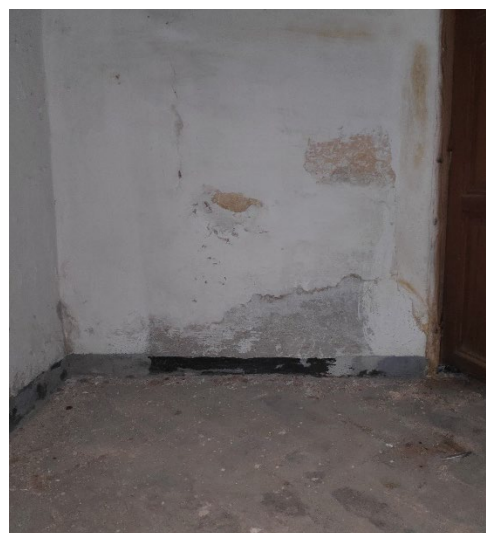
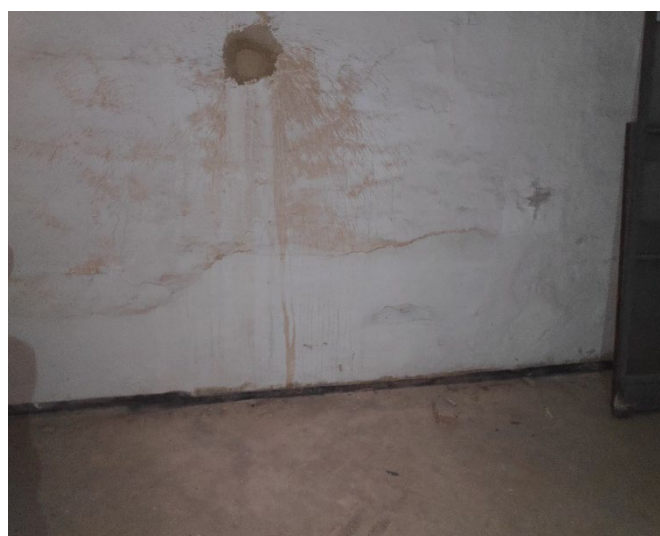
CÓDIGO - ES.MU.4

Nivel 3. Trabajos de restauración.

Se propone ejecutar un sistema que permita la ventilación de la base del muro con objeto de evitar la humedad ascendente por capilaridad, mediante conducto cerámico conectado a ventilador Ghibli con un conducto vertical de ventilación. Además se picarán los paramentos verticales y se retacarán las grietas con ladrillo y mortero de cal. Posteriormente se procederá a enfoscar con mortero de cal para dar una terminación final con pintura blanca.

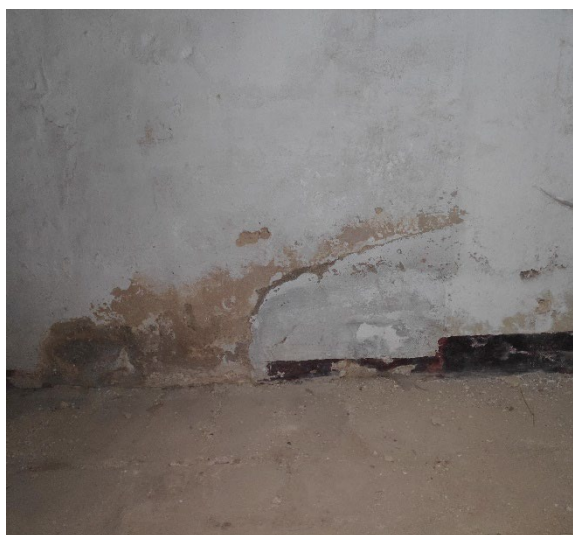
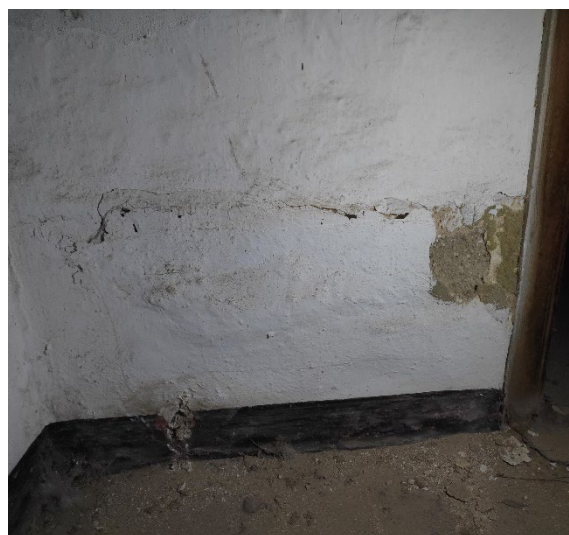
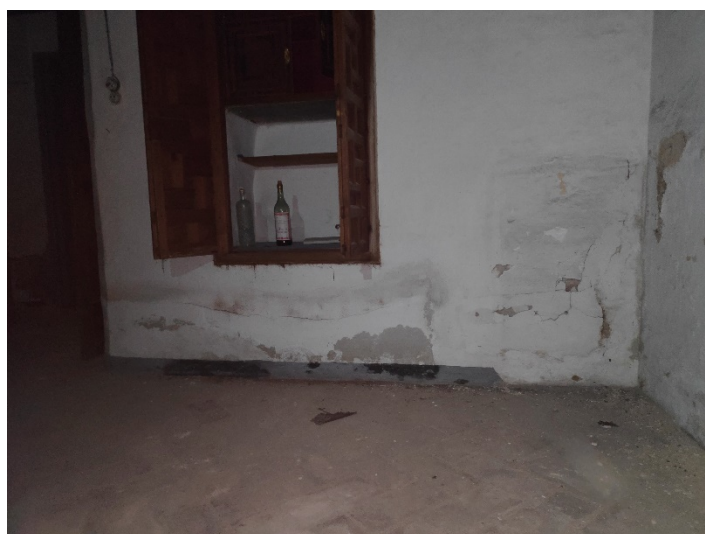
CÓDIGO - ES.MU.5

Nivel 3. Trabajos de restauración.

Se propone ejecutar un sistema que permita la ventilación de la base del muro con objeto de evitar la humedad ascendente por capilaridad, mediante conducto cerámico conectado a ventilador Ghibli con un conducto vertical de ventilación. Además se picarán los paramentos verticales, tanto exteriores como interiores, y se retacarán las grietas con ladrillo y mortero de cal. Posteriormente se procederá a enfoscar con mortero de cal para dar una terminación final con pintura blanca.

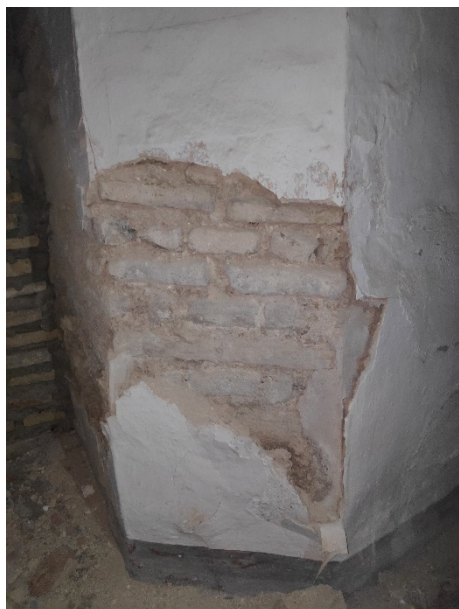
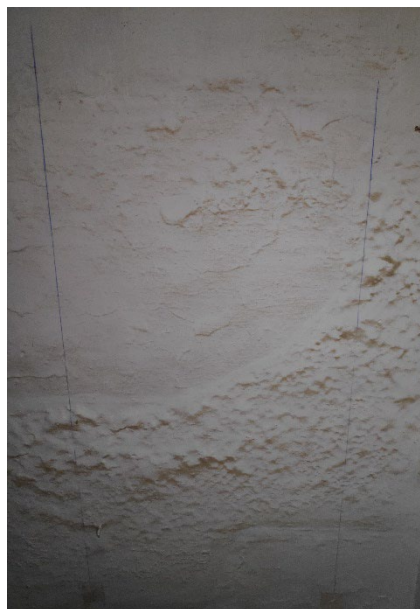
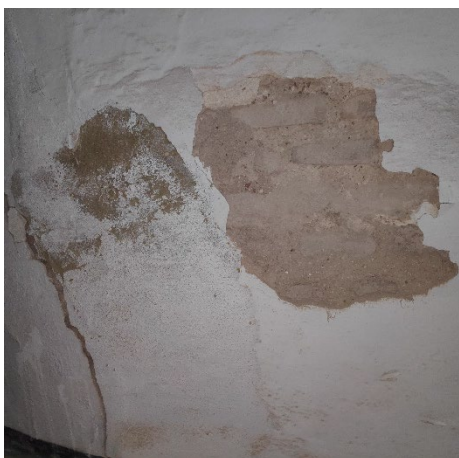
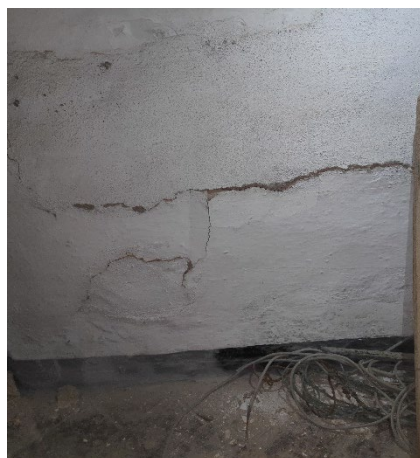
CÓDIGO - ES.MU.6

Nivel 3. Trabajos de restauración.

Se propone ejecutar un sistema que permita la ventilación de la base del muro con objeto de evitar la humedad ascendente por capilaridad, mediante conducto cerámico conectado a ventilador Ghibli con un conducto vertical de ventilación. Además se picarán los paramentos verticales y se retacarán las grietas con ladrillo y mortero de cal. Posteriormente se procederá a enfoscar con mortero de cal para dar una terminación final con pintura blanca.

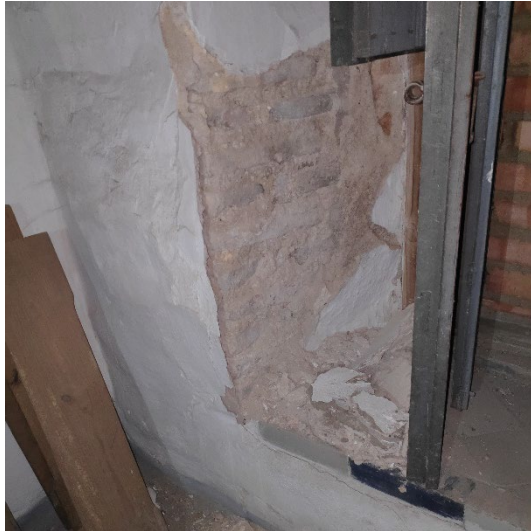
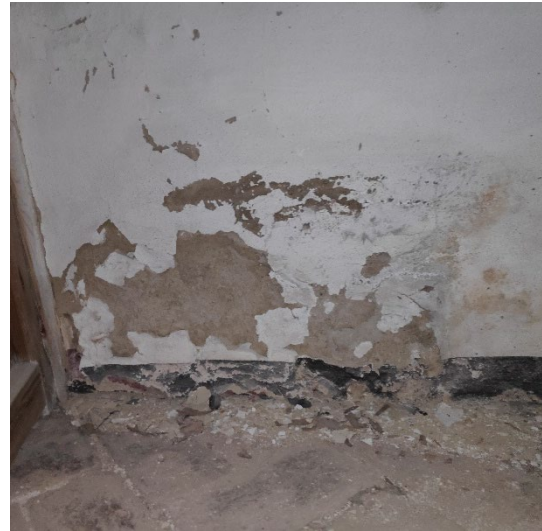
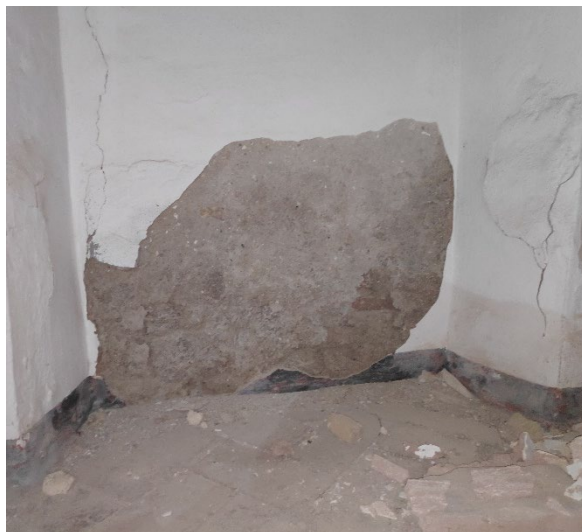
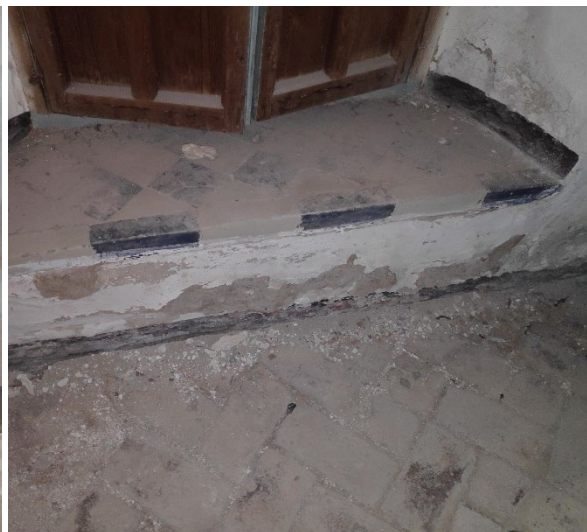
CÓDIGO - ES.MU.A

Nivel 3. Trabajos de restauración.

Se propone ejecutar un sistema que permita la ventilación de la base del muro con objeto de evitar la humedad ascendente por capilaridad, mediante conducto cerámico conectado a ventilador Ghibli con un conducto vertical de ventilación. Además se picarán los paramentos verticales, tanto exteriores como interiores y se retacarán las grietas con ladrillo y mortero de cal. Posteriormente se procederá a enfoscar con mortero de cal, dándole una terminación final con estuquillo en el exterior y pintado en blanco en el interior.

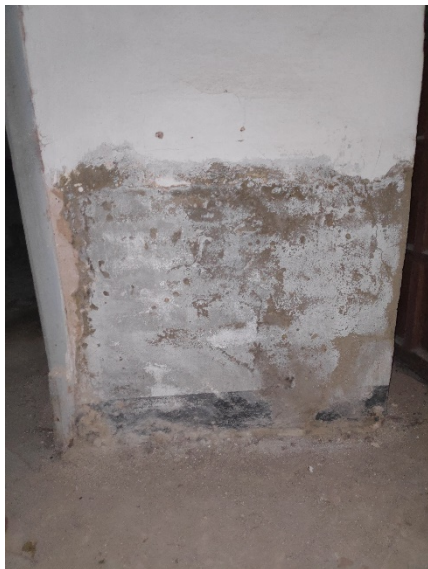
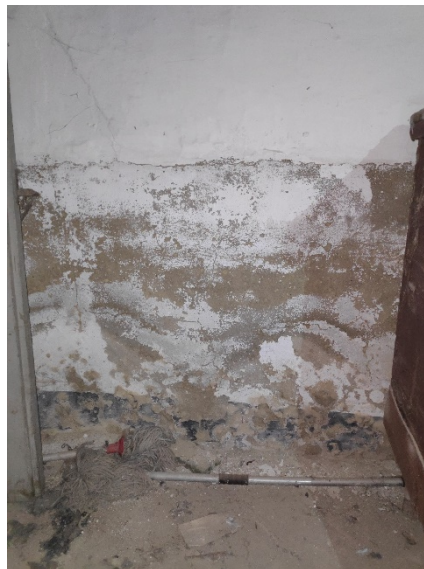
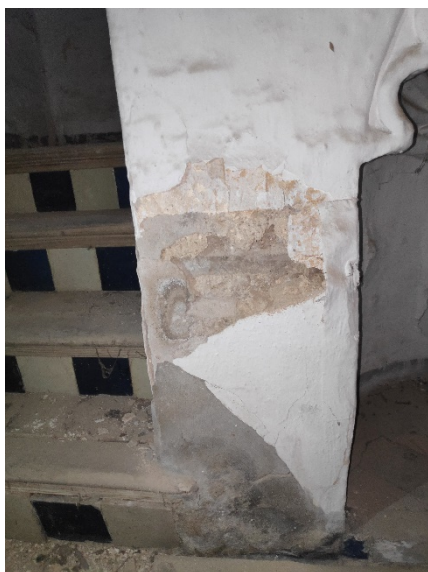
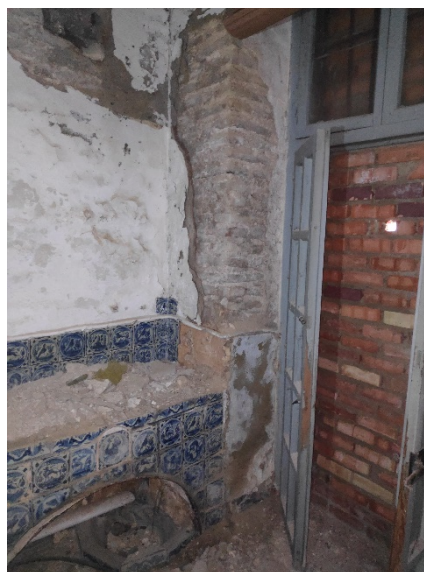
CÓDIGO - ES.MU.B

Nivel 3. Trabajos de restauración.

Se propone ejecutar un sistema que permita la ventilación de la base del muro con objeto de evitar la humedad ascendente por capilaridad, mediante conducto cerámico conectado a ventilador Ghibli con un conducto vertical de ventilación. Además se picarán los paramentos verticales, tanto exteriores como interiores y se retacarán las grietas con ladrillo y mortero de cal. Posteriormente se procederá a enfoscar con mortero de cal, dándole una terminación final con estuquillo en el exterior y pintado en blanco en el interior.

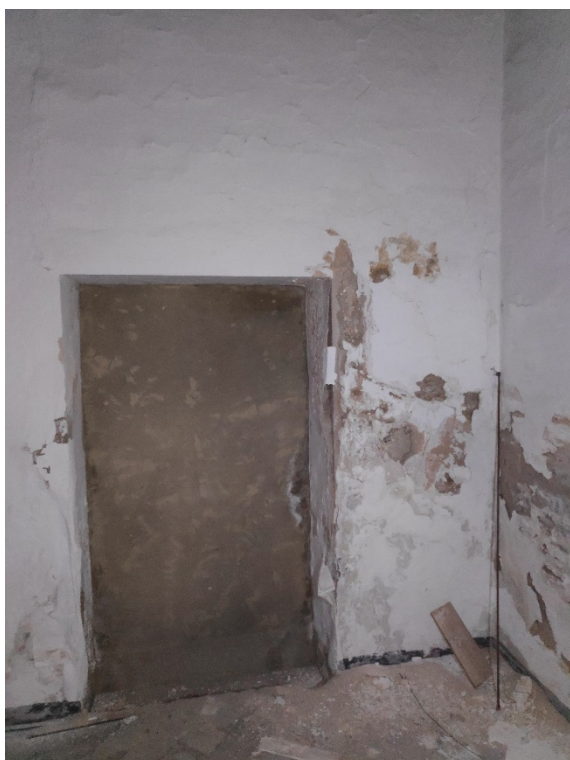
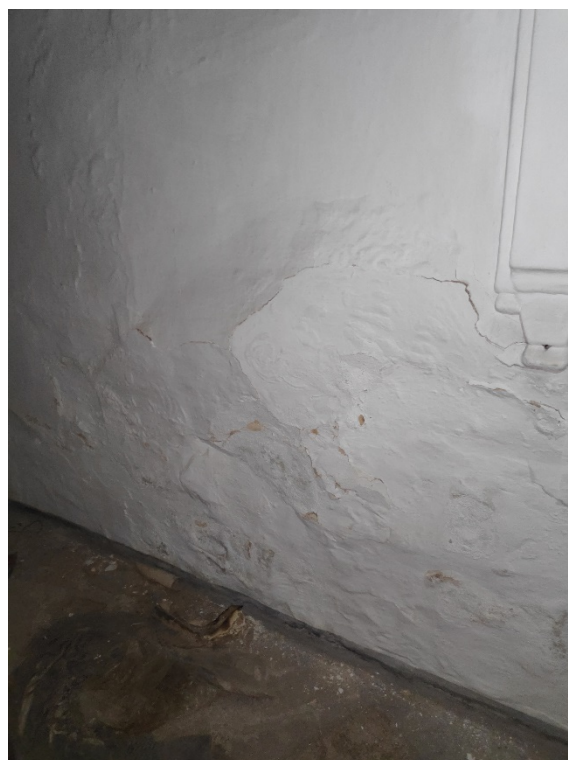
CÓDIGO - ES.MU.C

Nivel 3. Trabajos de restauración.

Se propone ejecutar un sistema que permita la ventilación de la base del muro con objeto de evitar la humedad ascendente por capilaridad, mediante conducto cerámico conectado a ventilador Ghibli con un conducto vertical de ventilación. Además se picarán los paramentos verticales, tanto exteriores como interiores y se retacarán las grietas con ladrillo y mortero de cal. Posteriormente se procederá a enfoscar con mortero de cal, dándole una terminación final con estuquillo en el exterior y pintado en blanco en el interior.
